川投集团资阳燃气电站新建工程项目

# 水土保持监理月报

(2024年1月)

编制单位：四川国之美工程设计有限公司

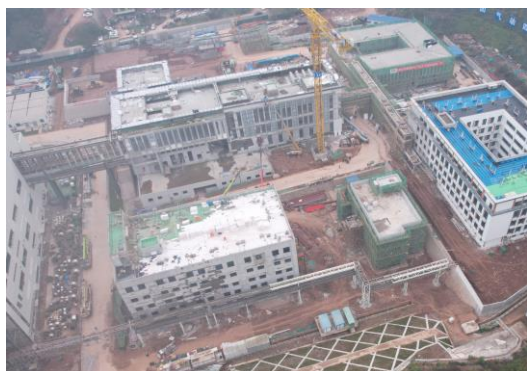
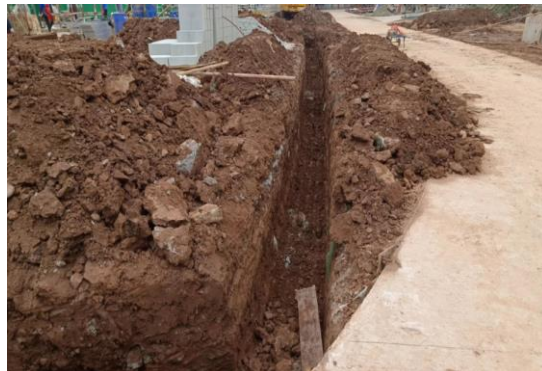
图1-1 厂区施工情况

截止本月（2024年1月），本项目厂区已场平完毕，目前正在进行厂区建筑物建设及修建雨水管网（详见图1-1~图1-2所示），在挖方边坡区域实施了浆砌石护坡、坡顶截水沟，并对边坡区域采取铺草皮绿化，填方边坡由于施工时序，还未采取工程措施，对临时堆土区域、裸土区域采取了盖土网覆盖，对厂区周围布设截水沟，厂区进口布设洗车槽，厂前采取栽植花卉绿化等措施，实施的各项水土保持措施防治水土流失效果明显，厂区部分区域地表采取硬化。

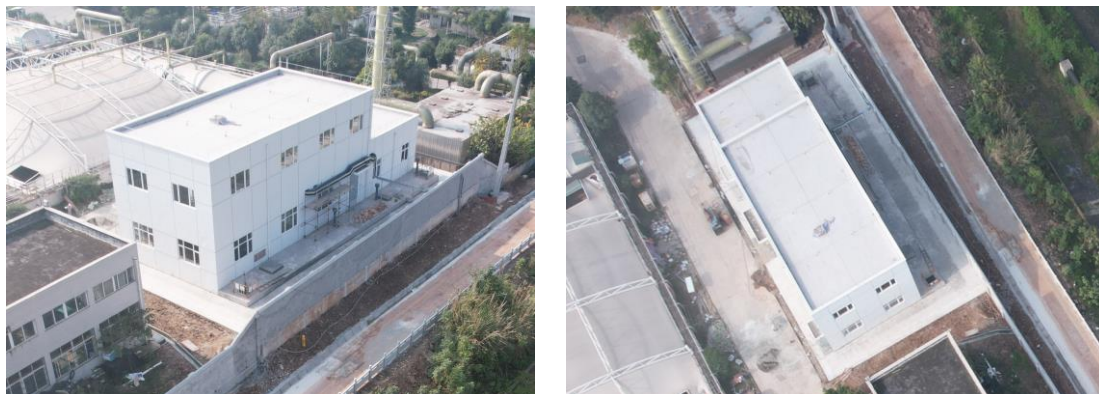
图1-2 取水泵房扰动现状

截止本月（2024年1月），本项目取水泵房区建筑物已全部完成，硬化区域

已全部完成，但在建筑物周围还未实施绿化，施工过程中严格控制了扰动范围，实施的各项水土保持措施防治水土流失效果明显（详见图1-2）。

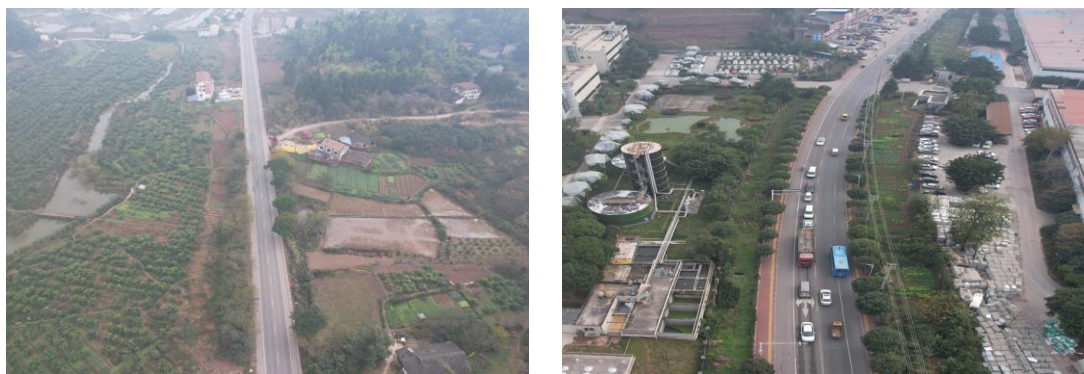
图1-3 取水管线工程区现状

截止本月（2024年1月），取水管线工程区管线沟槽已开挖完成，取水管道工程区域的土壤已全部回填完毕，扰动前区域为耕地的已全部实施耕地恢复，大部分表土回填区域已实施了植物措施，但仍有少部分还未进行植物措施，对临时堆土区域采取了临时覆盖措施，采取了栽植乔木恢复植被，实施的各项水土保持措施防治水土流失效果较为明显。（详见图1-3）。

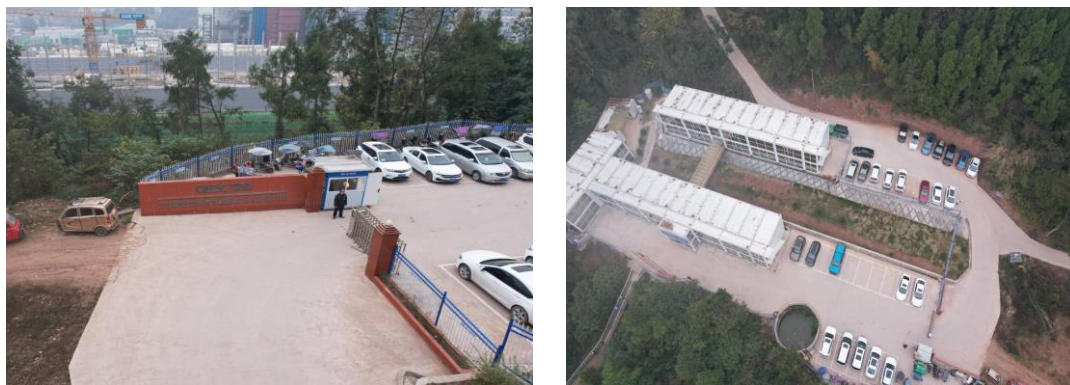
图1-4 施工生产生活设施现状

截止本月（2024年1月），位于厂区北侧的施工临建区域已经建成使用，场地已硬化，在场地周边实施了临时排水、沉沙等措施，并实施了植物措施，实施的各项水土保持措施防治水土流失效果明显。（详见图1-4）。

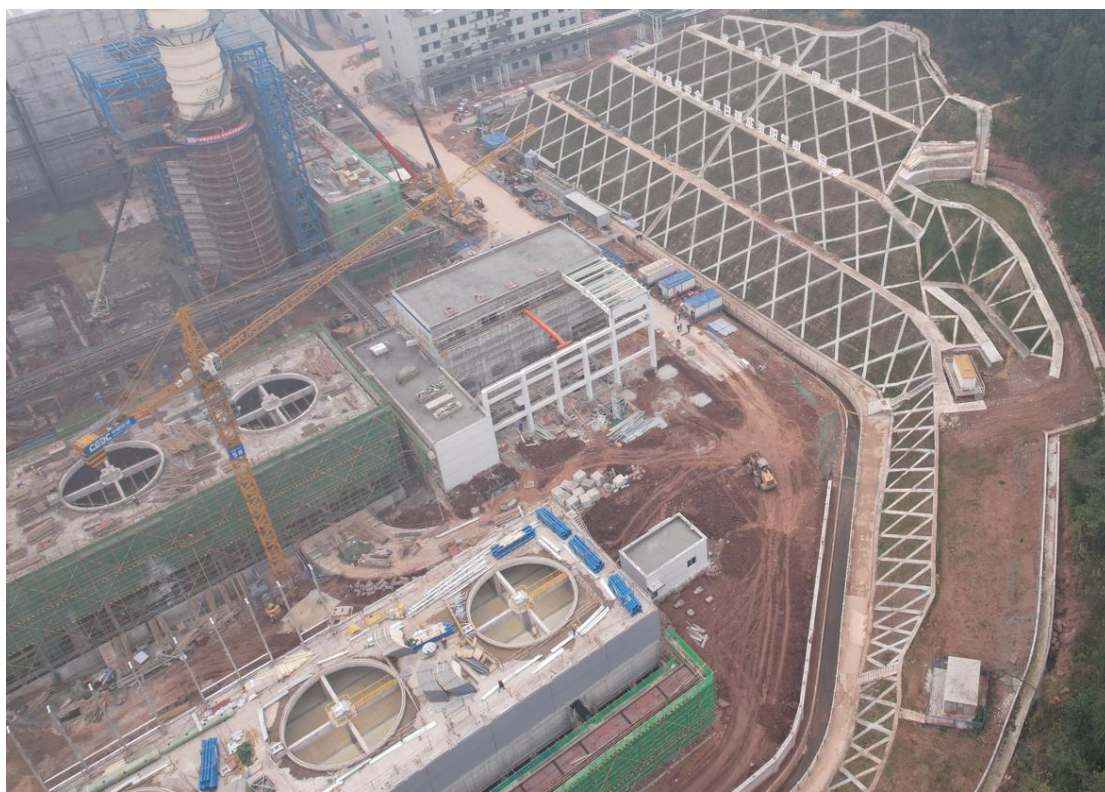
图1-5 表土临时堆放场区现状

截止本月（2024年1月），厂区及施工生产生活设施区已经场平完毕，场平前集中堆放在厂区东南侧一角的表土已全部回覆，厂区边坡区域及绿化区域已进行了表土回覆，实施的各项水土保持措施防治水土流失效果明显。（详见图1-5）。

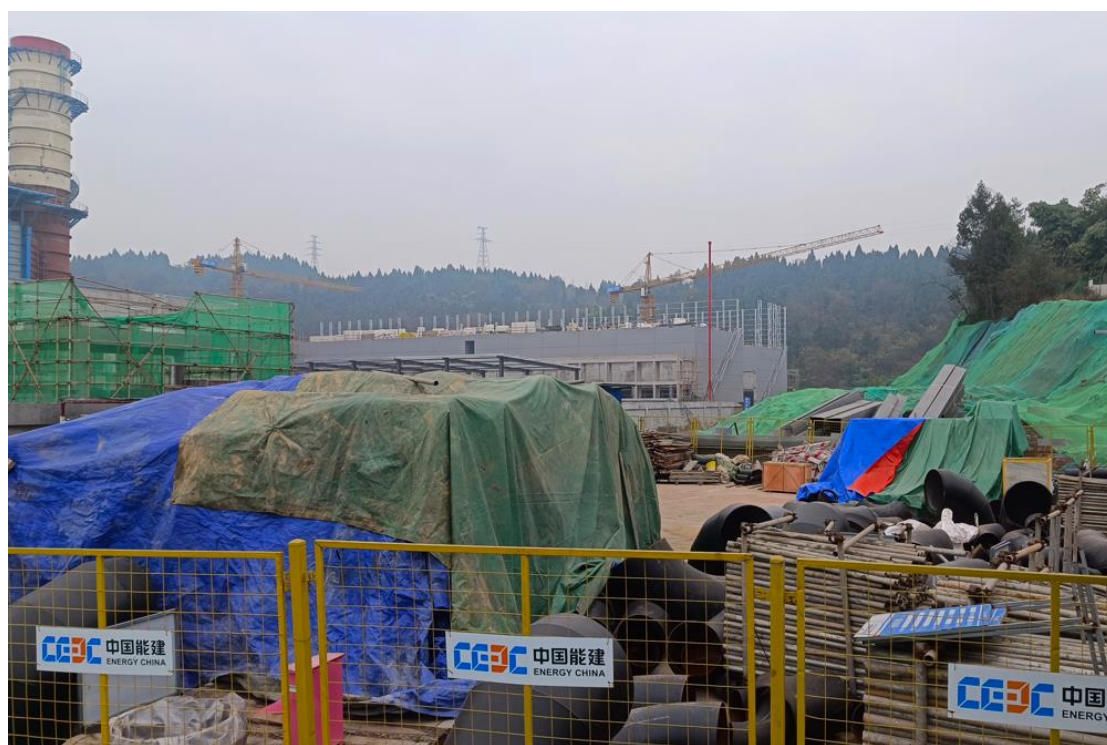
根据现场核查情况，本月实施的水土保持措施主要有防尘网苫盖等，进场的与水土保持工程相关的材料主要为绿色防尘网等，材料全部合格。绿色防尘网均达到四针以上，满足现场防护要求。

图5-1 防尘网覆盖

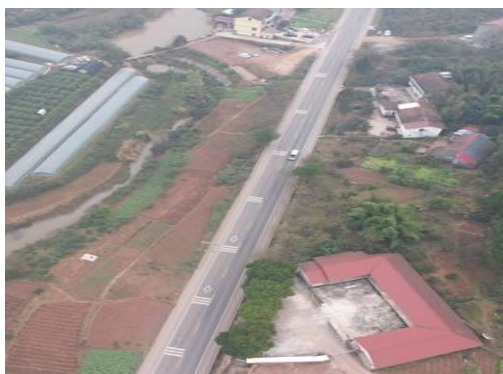
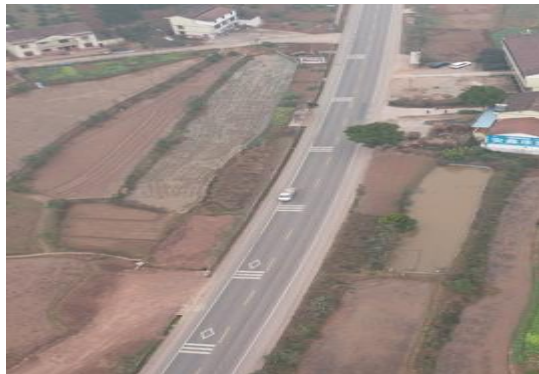
### 复耕措施

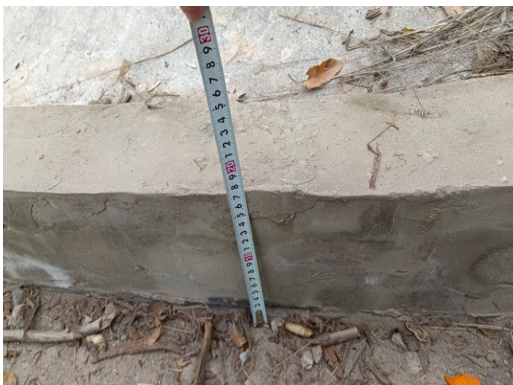
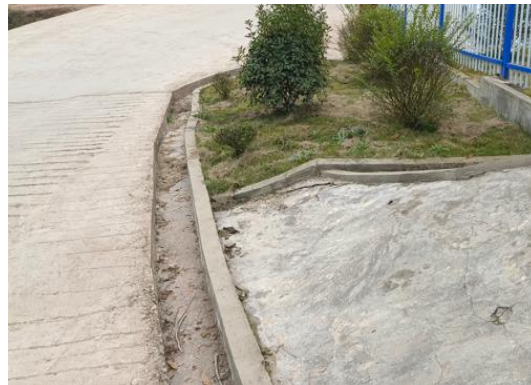
### 排水

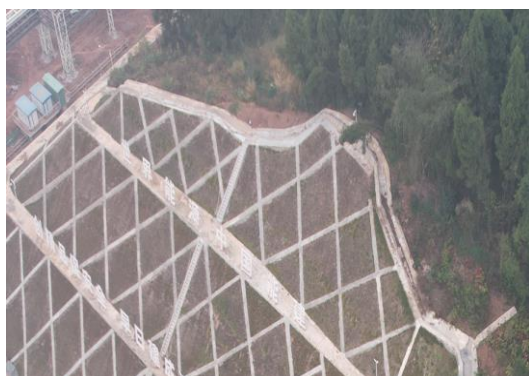
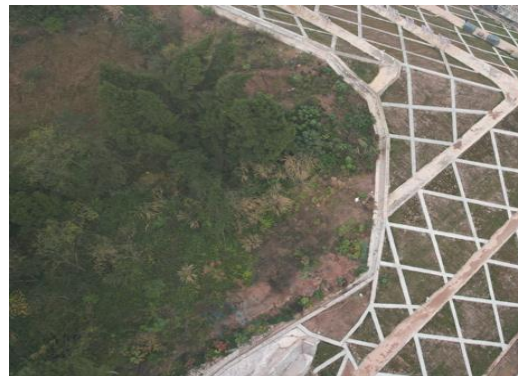
### 厂区截排水

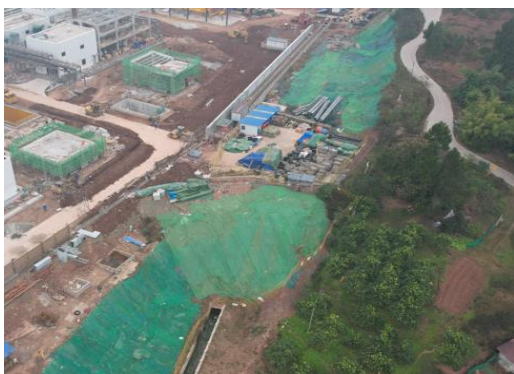
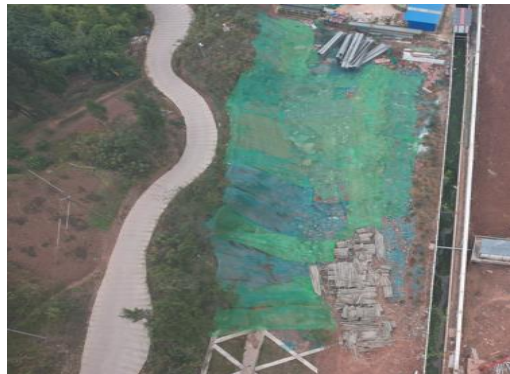
临时覆盖
