川投集团资阳燃气电站新建工程项目

# 水土保持监测季度报告表

(2022年第四季度)

监测单位：四川国之美工程设计有限公司

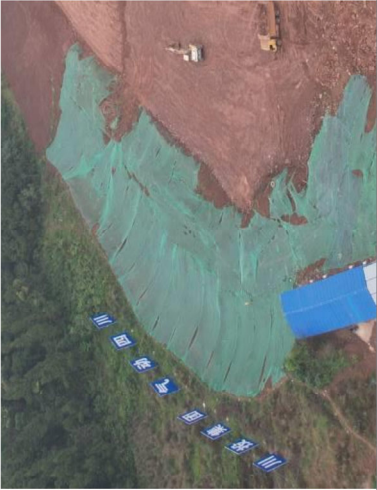
监测分区	点位号	GPS定位	位置描述	监测方法	本期情况	问题及建议
厂区监测区	1#	东经: 105° 24' 3 5.74", 北纬: 3 0° 4' 45.54"	厂区西侧挖方边坡	简易坡面量测 法 (侵蚀沟 法)、遥感监 测 (无人机)

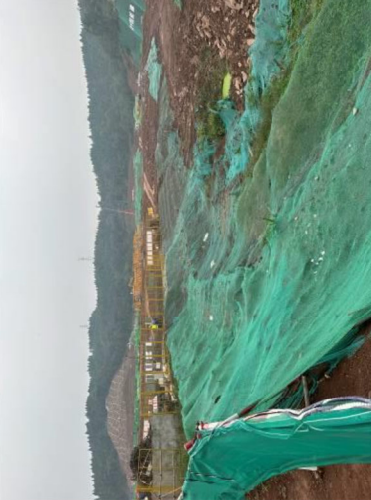
/
厂区监测区	2#	东经: 105° 24' 4 7.47", 北纬: 3 0° 4' 38.49"	厂区东南侧填方边坡	简易水土流失 观测场 (测针 法)、遥感监 测 (无人机)

问题: 临时苫盖措施不足, 施工期间边坡存在溜渣; 建议: 增加临时苫盖措施, 及时清理边坡溜渣, 及时实施永久边坡防护措施。

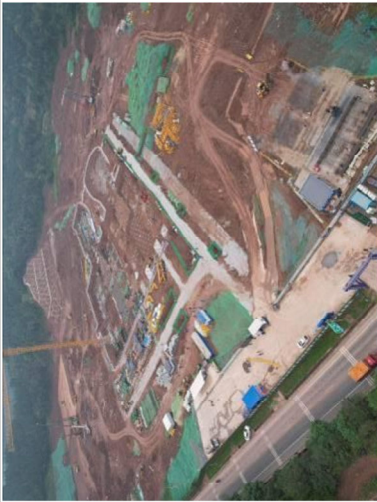
厂区监测区	3#	厂区内	厂区景观绿化区域	植物样地、调查监测、遥感监测（无人机）

问题：临时苫盖措施不足，边坡存在溜渣； 建议：增加临时苫盖措施，及时清理边坡溜渣，及时实施永久边坡防护措施。
厂区监测区	4#	东经：105° 24' 47.74" 北纬：30° 4' 48.95"	厂区围墙外截水沟	调查监测、遥感监测（无人机）

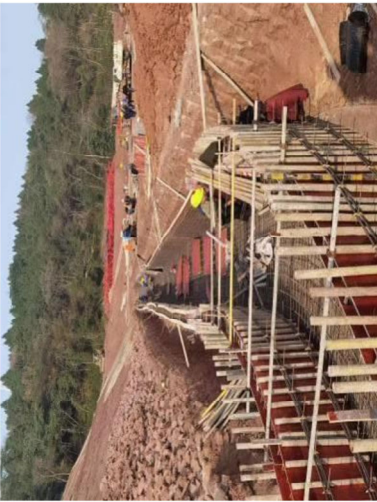
问题：临时苫盖措施不足，边坡存在溜渣； 建议：增加临时苫盖措施，及时清理边坡溜渣
厂区监测区	5#	东经：105° 24' 48.59" 北纬：30° 4' 37.17"	排水沟出口	控制站法（沉沙池法）

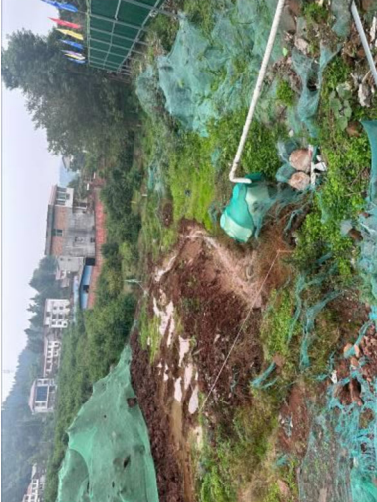
问题：临时苫盖措施不足 建议：增加临时苫盖措施，及时清理淤积的泥沙

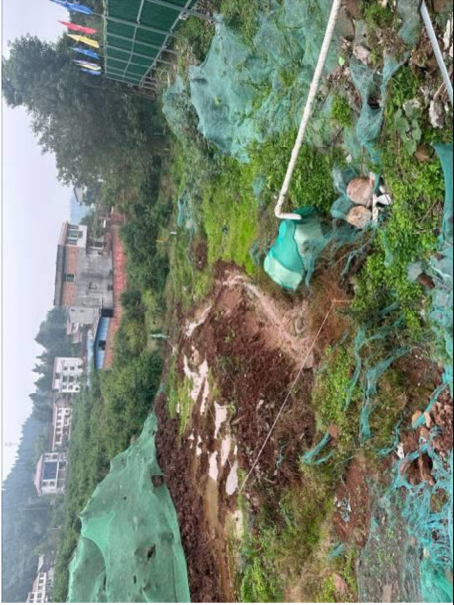
表2 沉沙池观测记录

监测点位	5#监测点，位于厂区东南侧，排水沟出口（东经101° 54′ 48.03″ 北纬31° 49′ 28.72″）		
坡面组成情况（土、石、土石混合等）	土石混合物		
坡度(°)	5		
沉沙池尺寸（m）	长方体

泥沙重量（kg）	12.8		
填表人	刘书羽	审核人	陈兴
