川投集团资阳燃气电站新建工程项目

# 水土保持监理月报

(2023年7月)

编制单位：四川国之美工程设计有限公司

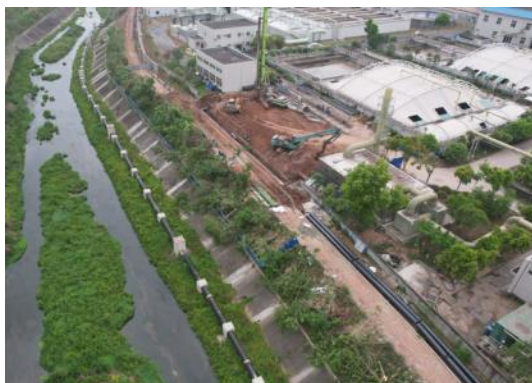
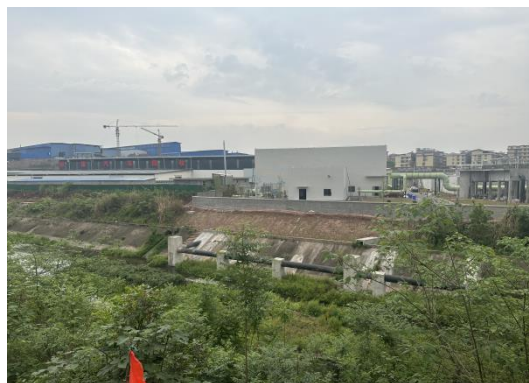
图1-2 取水泵房扰动现状

截止本月（2023年7月），本项目取水泵房区正在进行基础开挖，并对开挖的土石方进行集中堆放，施工过程中严格控制了扰动范围，对临时堆土区域采用了临时覆盖措施，实施的各项水土保持措施防治水土流失效果明显（详见图1-2）。

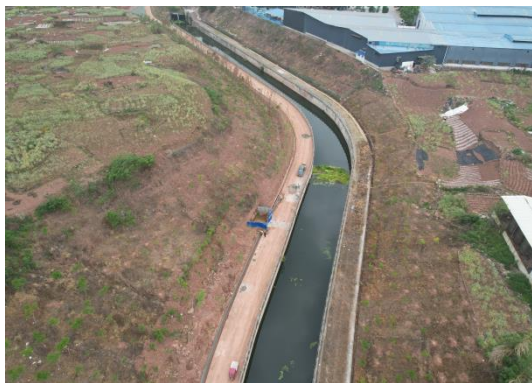
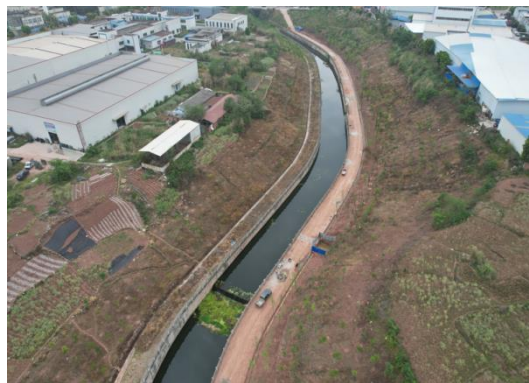
图1-3 取水管线工程区现状

截止本月（2023年7月），取水管线工程区管线沟槽已开挖完成，大部分区域已进行了回填，部分区域正在进行管线埋设，对临时堆土区域采取了临时覆盖措施，采取了栽植乔木恢复植被，但部分扰动区域植被恢复措施实施不及时。（详见图1-3）。

(2) 对可实施绿化区域及时开展植被恢复措施。

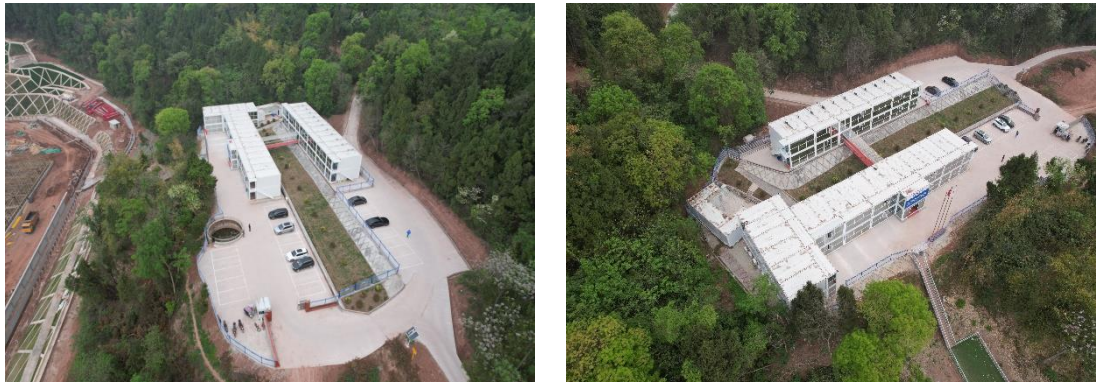
图1-11 施工生产生活设施现状

截止本月（2023年7月），位于厂区北侧的施工临建区域已经建成投产，场地已硬化，在场地周边实施了临时排水、沉沙等措施，并实施了植物措施，实施的各项水土保持措施防治水土流失效果明显。（详见图1-11）。

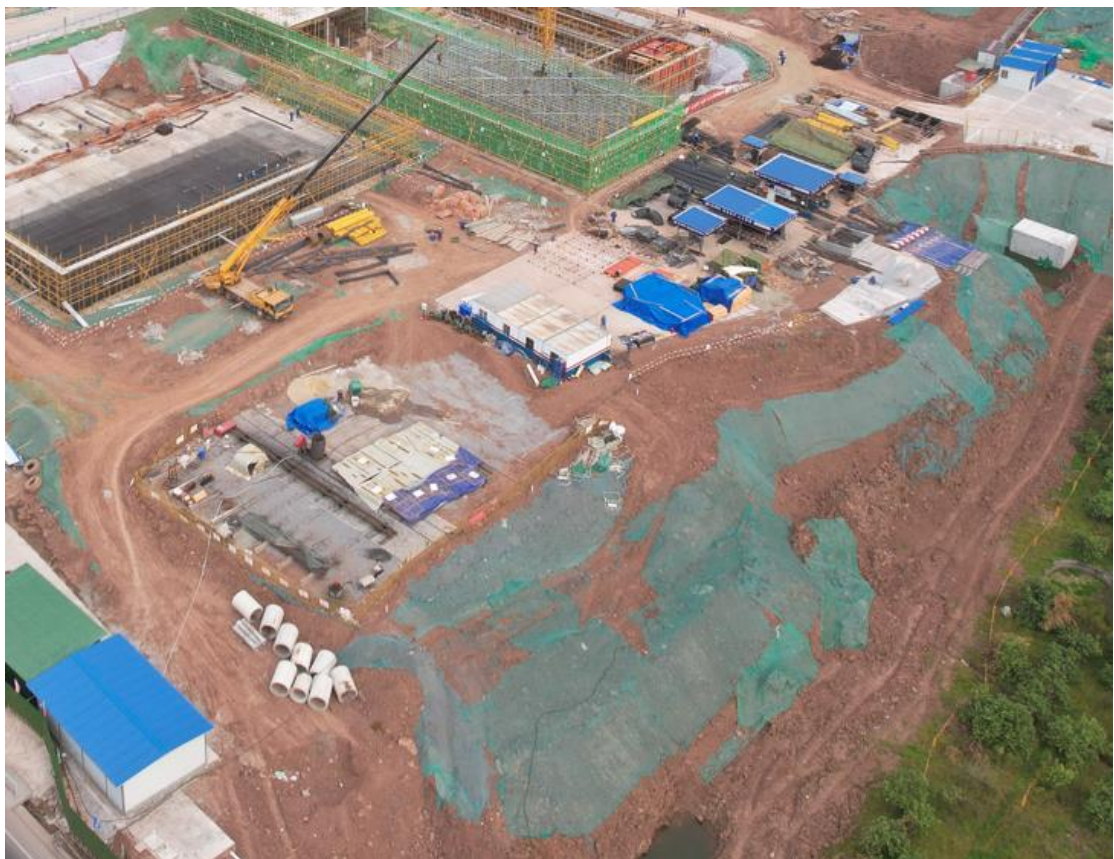
图1-12 表土临时堆放场区现状

截止本月（2023年7月），厂区及施工生产生活设施区已经场平完毕，场平前剥离的表土集中堆放在厂区东南侧一角，厂区边坡区域已进行了表土回覆，并采取了植物措施，仅堆存小部分表土，并采取了临时覆盖等措施，但部分区域覆盖不足，建议加强对临时堆土区域的覆盖措施。（详见图1-12）。

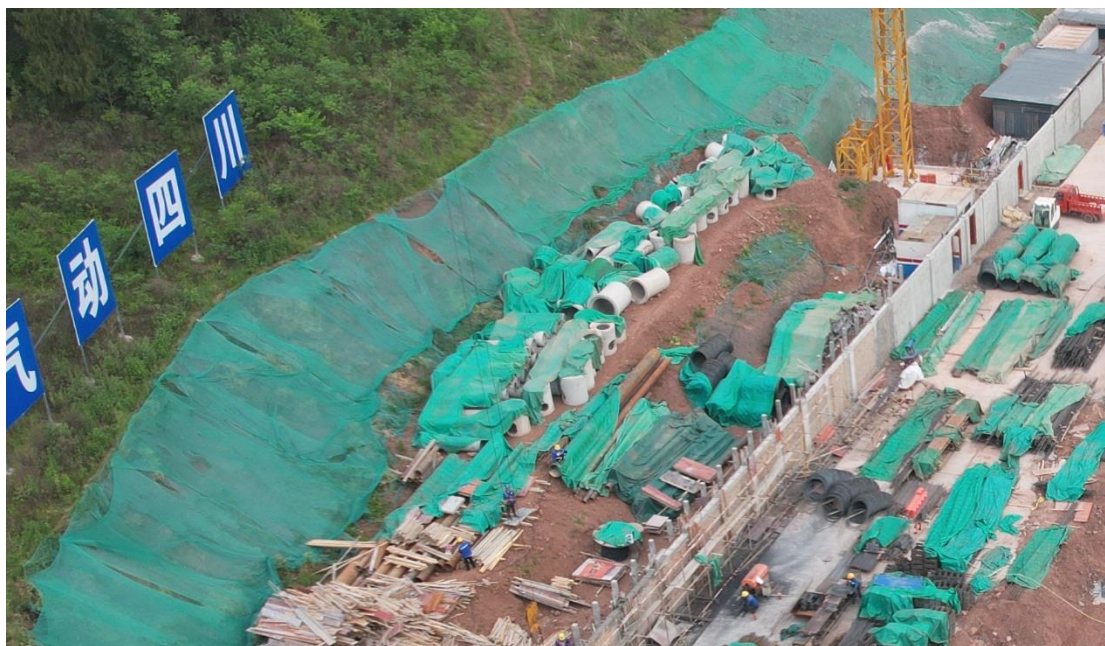
图5-1 防尘网覆盖

根据现场核查情况，本月实施的水土保持措施主要有防尘网覆盖等，进场的与水土保持工程相关的材料主要为绿色防尘网等，材料全部合格。绿色防尘网均达到四针以上，满足现场防护要求。
