川投集团资阳燃气电站新建工程项目

# 水土保持监理月报

(2023年12月)

编制单位：四川国之美工程设计有限公司

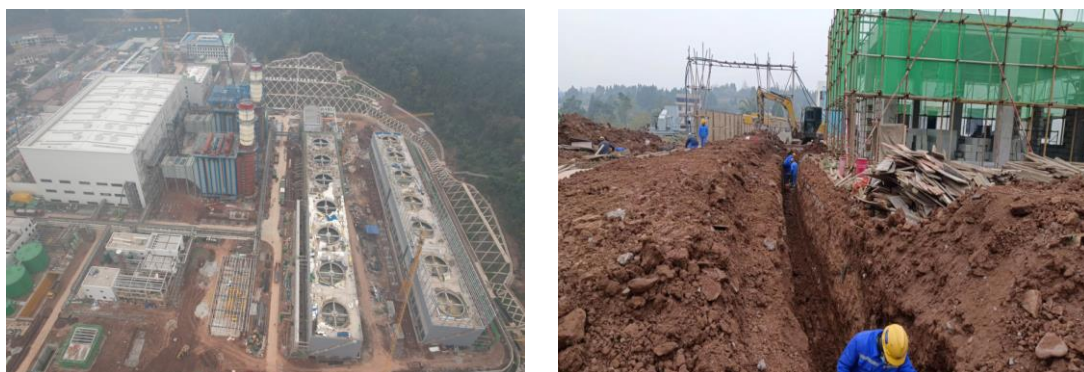
图1-1 厂区施工情况

截止本月(2023年12月),本项目厂区已场平完毕,目前正在进行厂区建筑物建设及修建雨水管网(详见图1-1~图1-2所示),在挖方边坡区域实施了浆砌石护坡、坡顶截水沟,并对边坡区域采取铺草皮绿化,填方边坡由于施工时序,还未采取工程措施,对临时堆土区域、裸土区域采取了盖土网覆盖,对厂区周围布设截水沟,厂区进口布设洗车槽,厂前采取栽植花卉绿化等措施,实施的各项水土保持措施防治水土流失效果明显,厂区部分区域地表采取硬化。

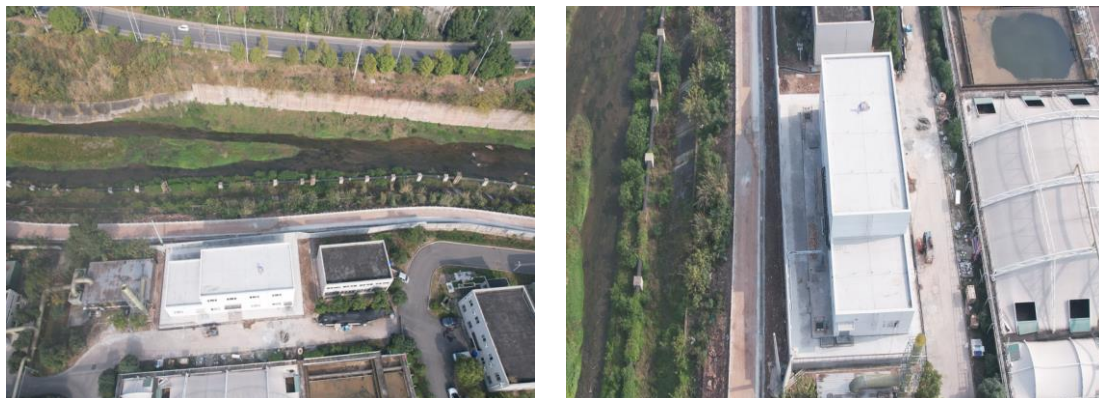
图1-2 取水泵房扰动现状

截止本月(2023年12月),本项目取水泵房区建筑物已全部完成,硬化区域

已全部完成，但在建筑物周围还未实施绿化，施工过程中严格控制了扰动范围，实施的各项水土保持措施防治水土流失效果明显（详见图1-2）。

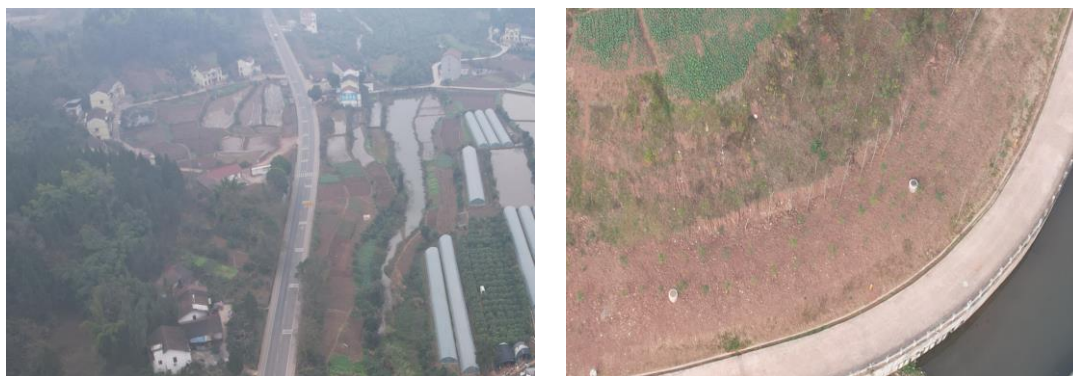
图1-3 取水管线工程区现状

截止本月（2023年12月），取水管线工程区管线沟槽已开挖完成，取水管道工程区域的土壤已全部回填完毕，扰动前区域为耕地的已全部实施耕地恢复，大部分表土回填区域已实施了植物措施，但仍有少部分还未进行植物措施，对临时堆土区域采取了临时覆盖措施，采取了栽植乔木恢复植被，实施的各项水土保持措施防治水土流失效果较为明显。（详见图1-3）。

建议加强对裸土区域的临时覆盖，对管线扰动完成区域及时开展植被建设工作。

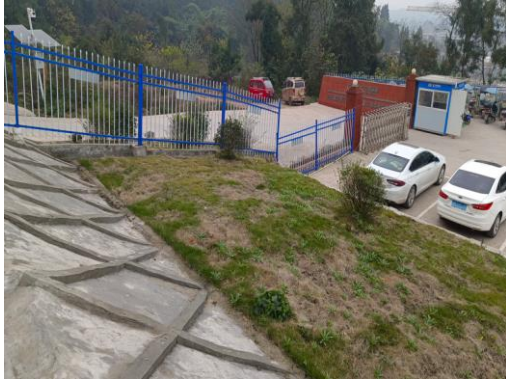
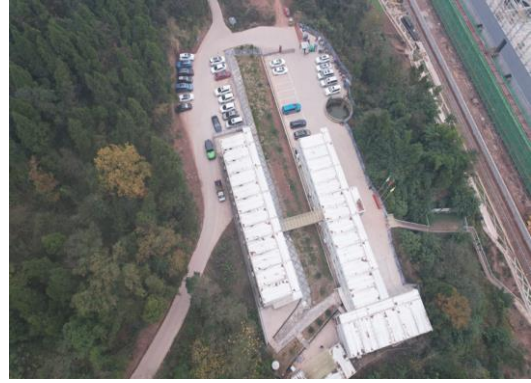
图1-4 施工生产生活设施现状

截止本月（2023年12月），位于厂区北侧的施工临建区域已经建成使用，场地已硬化，在场地周边实施了临时排水、沉沙等措施，并实施了植物措施，实施的各项水土保持措施防治水土流失效果明显。（详见图1-4）。

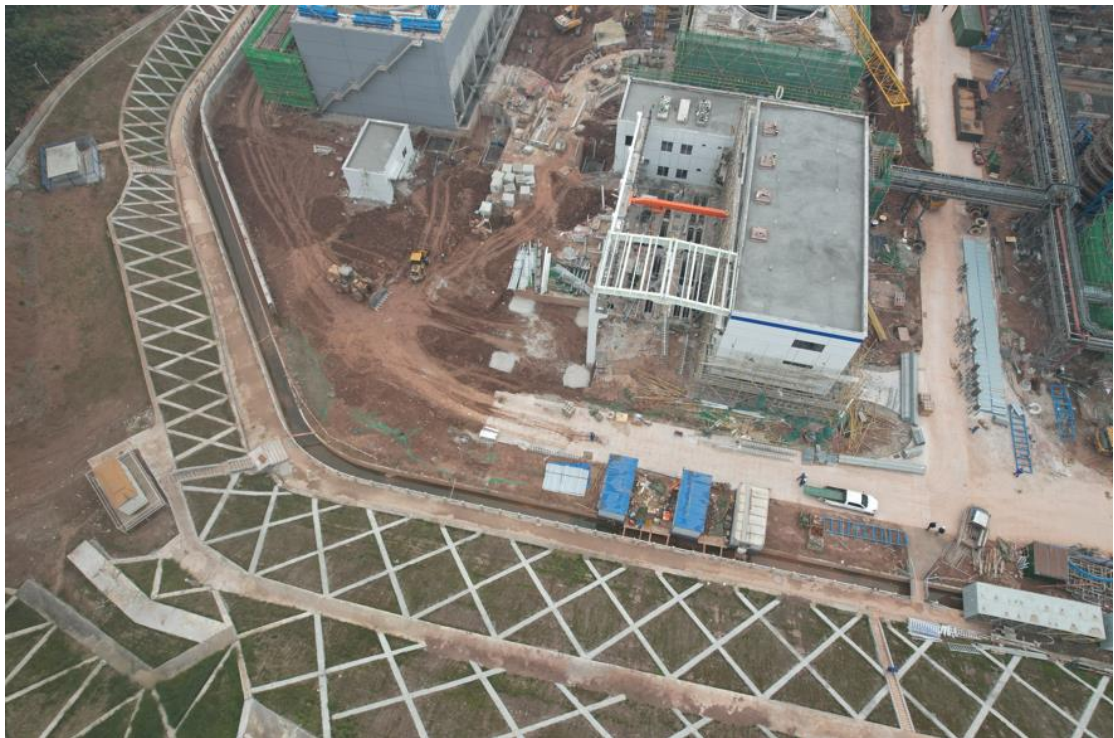
图1-5 表土临时堆放场区现状

截止本月（2023年12月），厂区及施工生产生活设施区已经场平完毕，场平前集中堆放在厂区东南侧一角的表土已全部回覆，厂区边坡区域及绿化区域已进行了表土回覆，实施的各项水土保持措施防治水土流失效果明显。（详见图1-5）。

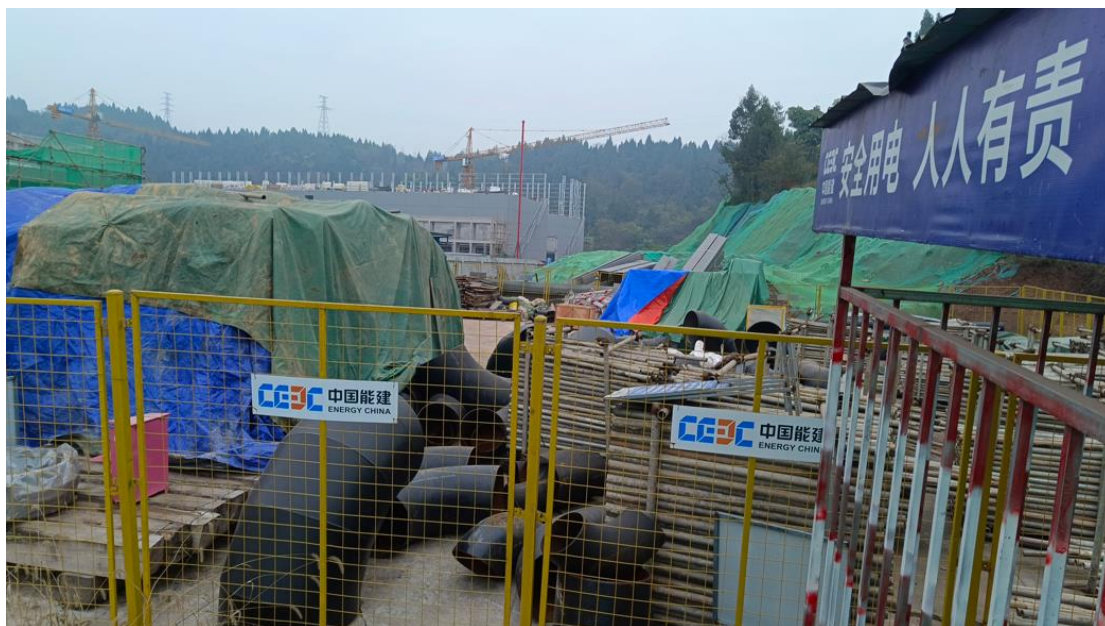
图5-1 防尘网覆盖

根据现场核查情况，本月实施的水土保持措施主要有防尘网苫盖等，进场的与水土保持工程相关的材料主要为绿色防尘网等，材料全部合格。绿色防尘网均达到四针以上，满足现场防护要求。
